Kontrola tepelných mostů - rodinný dům

Datum vypracování: 16.01.2025

Záznam z termografické inspekce – obálka budovy

**Lokalita:** rodinný dům – severovýchodní fasáda

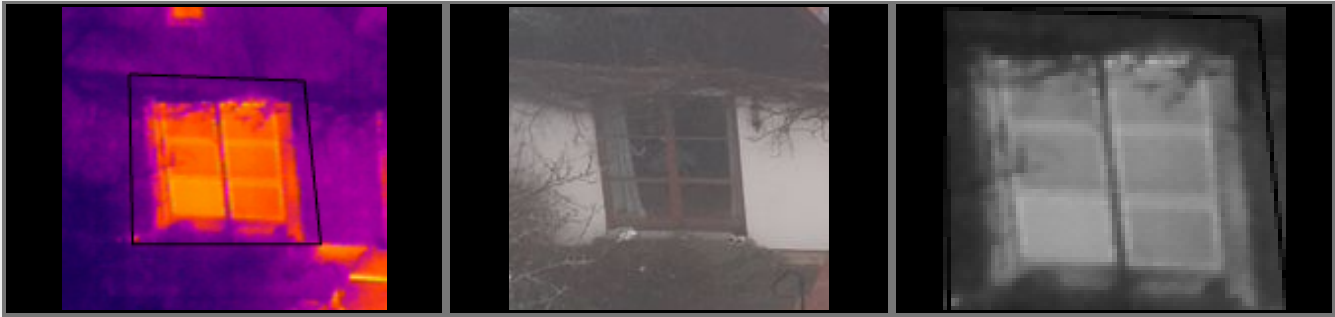
Rozdíly teplot

Name: R2

Min: 003.1 °C

Avg: 005.1 °C

Max: 007.3 °C

Delta: 4.2 °C

Teplotní anomálie

INFO - Informace Kritičnost: 1/100

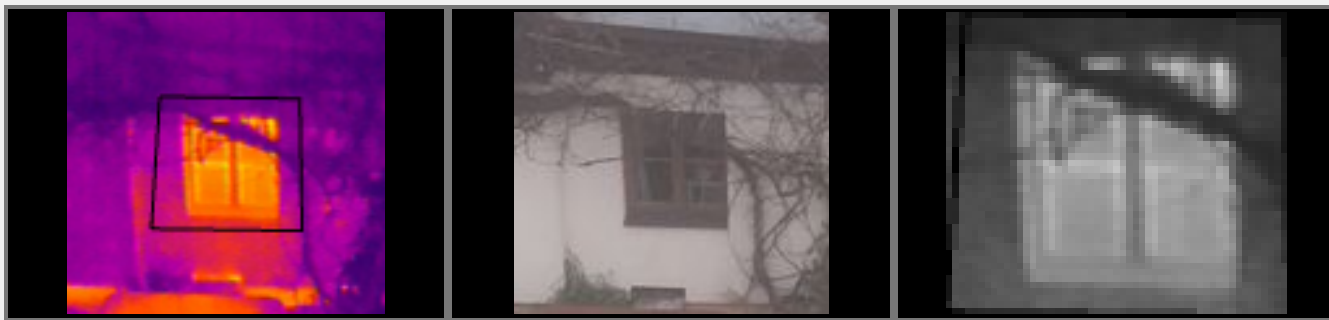
R3

Name: **R3**  
Min: **003.3 °C**  
Avg: **005.4 °C**  
Max: **008.0 °C**  
Delta: **4.7 °C**  
Středová oblast: **006.6 °C**  
Delta Max-Střed: **1.4 °C**  
Plocha abnormalit: **0 %**

INFO - **Informace** Kritičnost: 1/100

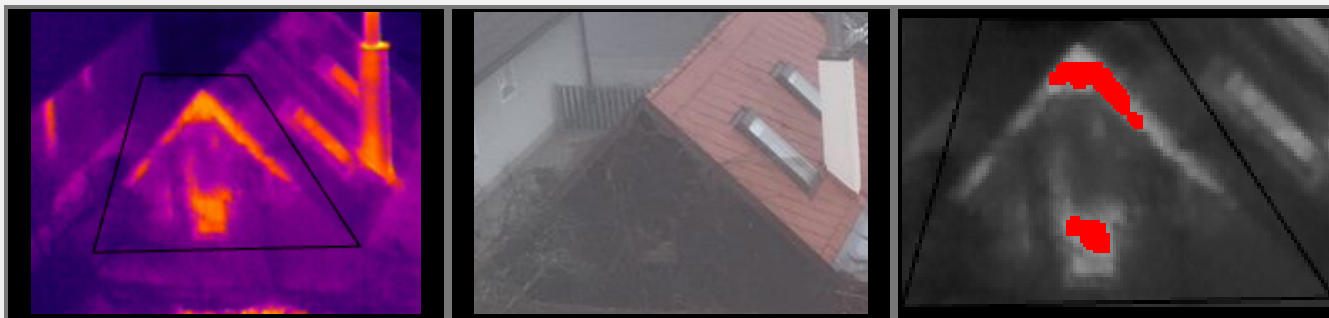
## R4

Name: **R4**  
Min: **002.9 °C**  
Avg: **004.0 °C**  
Max: **007.4 °C**  
Delta: **4.5 °C**  
Středová oblast: **004.0 °C**  
Delta Max-Střed: **3.4 °C**  
Plocha abnormalit: **4 %**

WARN - **Mírné tepelné ztráty** Kritičnost: 20/100

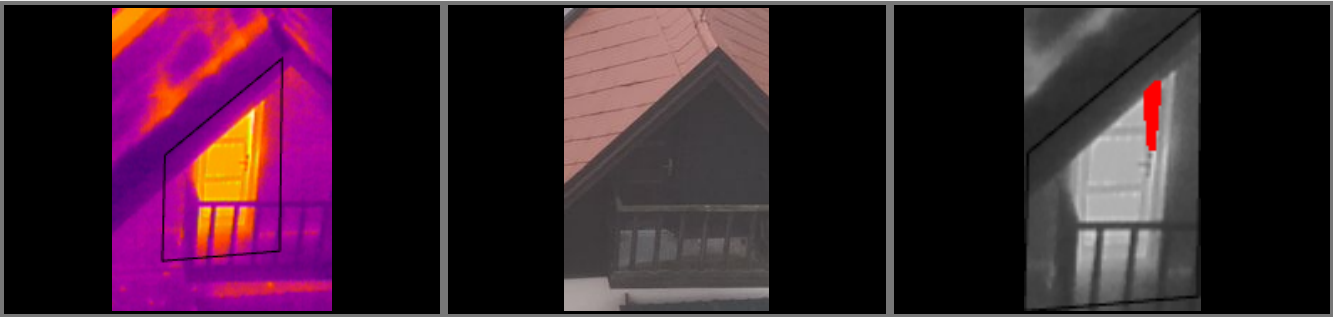
Při inspekci byl **nalezen výrazný únik tepla** v oblasti **horních balkónových dveří** (2. nadzemní podlaží). Termografický snímek jasně ukazuje **výrazné tepelné anomálie v horní a boční části rámu dveří**, kde povrchová teplota dosahuje až **+14,5 °C**, zatímco okolní obvodová stěna má teplotu pouze **+4,2 °C**.

Tento rozdíl značí **tepelný most**, tedy místo, kde dochází k **intenzivnímu úniku tepelné energie** z interiéru směrem ven, pravděpodobně v důsledku:

- **nedostatečného zateplení překladu nad dveřmi,**
- **chybné montáže rámu** bez použití izolačních pásků,
- případně **vzduchotěsnostního narušení** v místě napojení rámu na zdivo.

| Name: | R5 | Emissivity: | 0.95 |
| Max: | 014.5 °C | Distance: | 15 m |
| Delta: | 10.5 °C | Ambient: | 2 °C |

ERROR - **Vysoký rozdíl teplot** Kritičnost: 50/100

1. Proveďte **stavební otevření detailu** (např. sádkartonového překladu) a ověřte rozsah zateplení.
2. Zkontrolujte kvalitu těsnění mezi rámem dveří a zdivem.
3. V případě absence izolačních prvků nebo pásků doporučujeme **dodatečné zaizolování překladu a provedení vzduchotěsné úpravy napojení.**
4. Pro validaci nápravy lze po úpravě provést opakované měření v obdobných podmínkách.

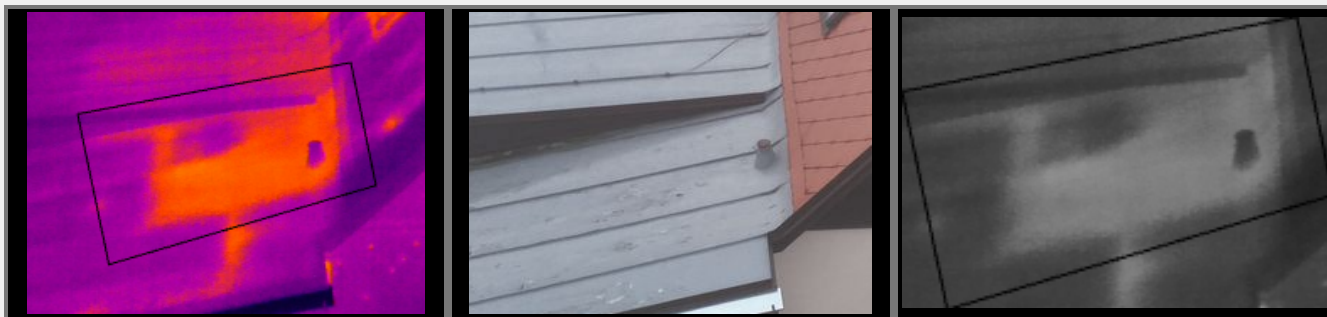
R6

Name: **R6**  
Min: **003.7 °C**  
Avg: **004.9 °C**  
Max: **006.1 °C**  
Delta: **2.4 °C**  
Středová oblast: **005.4 °C**  
Delta Max-Střed: **0.7 °C**  
Plocha abnormalit: **0 %**

WARN - **Mírné tepelné ztráty** Kritičnost: 20/100

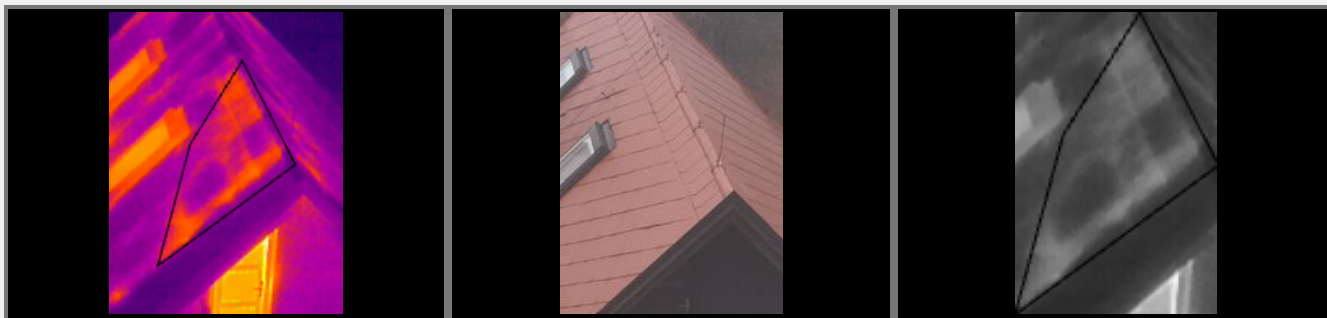
## R7

Name: **R7**  
Min: **004.0 °C**  
Avg: **004.9 °C**  
Max: **005.9 °C**  
Delta: **1.9 °C**  
Středová oblast: **004.8 °C**  
Delta Max-Střed: **1.1 °C**  
Plocha abnormalit: **0 %**

WARN - **Mírné tepelné ztráty** Kritičnost: 20/100

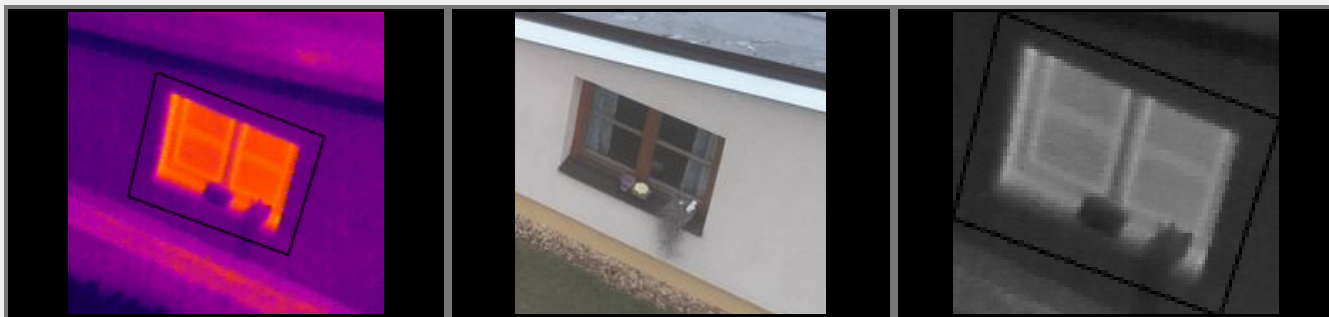
R10

Name: **R10**  
Min: **003.8 °C**  
Avg: **005.4 °C**  
Max: **007.7 °C**  
Delta: **3.9 °C**  
Středová oblast: **005.9 °C**  
Delta Max-Střed: **1.8 °C**  
Plocha abnormalit: **0 %**

INFO - **Informace** Kritičnost: 1/100

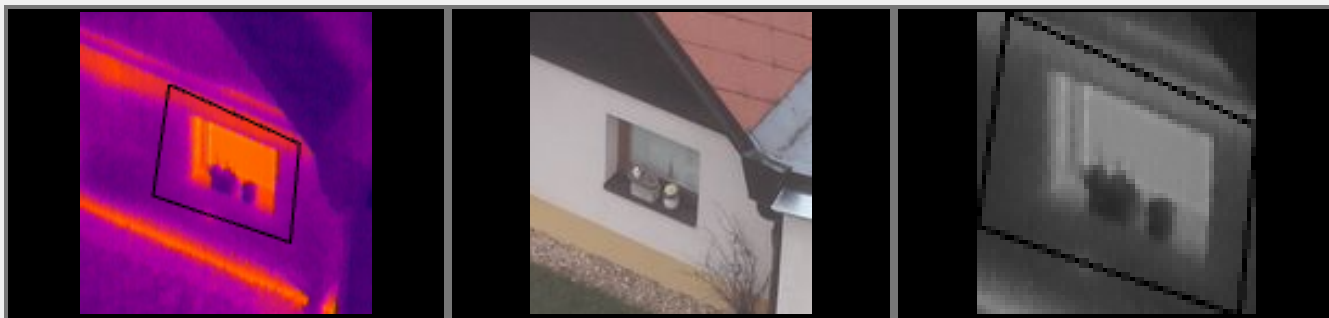
## R11

Name: **R11**  
Min: **004.0 °C**  
Avg: **005.6 °C**  
Max: **007.5 °C**  
Delta: **3.5 °C**  
Středová oblast: **005.8 °C**  
Delta Max-Střed: **1.7 °C**  
Plocha abnormalit: **0 %**

INFO - **Informace** Kritičnost: 1/100

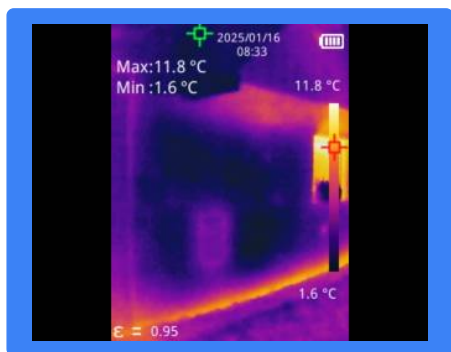
Pravděpodobně zazděný otvor, ale neřešit, jde o minimální ztráty.

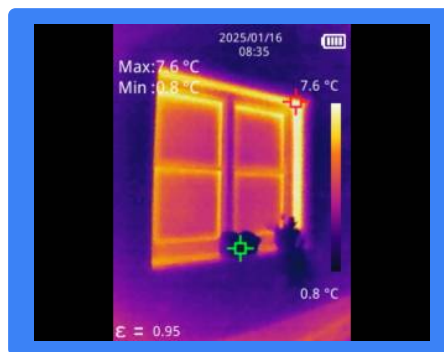
Všechna okna mají venkovní teplotu do 8 stupňů.

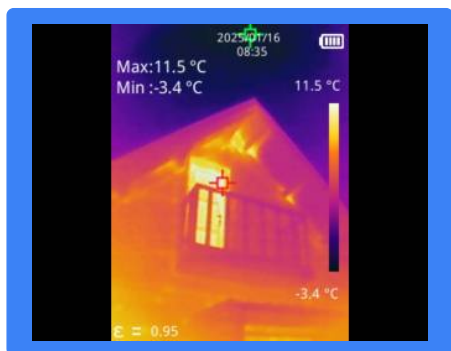
Zásadní problém - dveře na balkon.

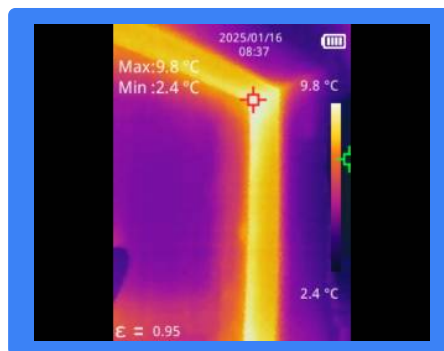
Netěsnost v hlavních dveřích - vpravo nahoře.
